## Ein Bastelprojekt das viele Fragen aufwirft.

Das dritte Gerät allerdings, oben abgebildet, habe ich sofort ins Herz geschlossen. Es ist mit keinem Firmenlogo versehen, auf dem Schaltbild in der Rückwand ist allerdings ORION zu lesen. Internetrecherche ergab, dass es sich wahrscheinlich um einen ungarischen Hersteller handelt, mein Gerät konnte ich allerdings nicht ausfindig machen.

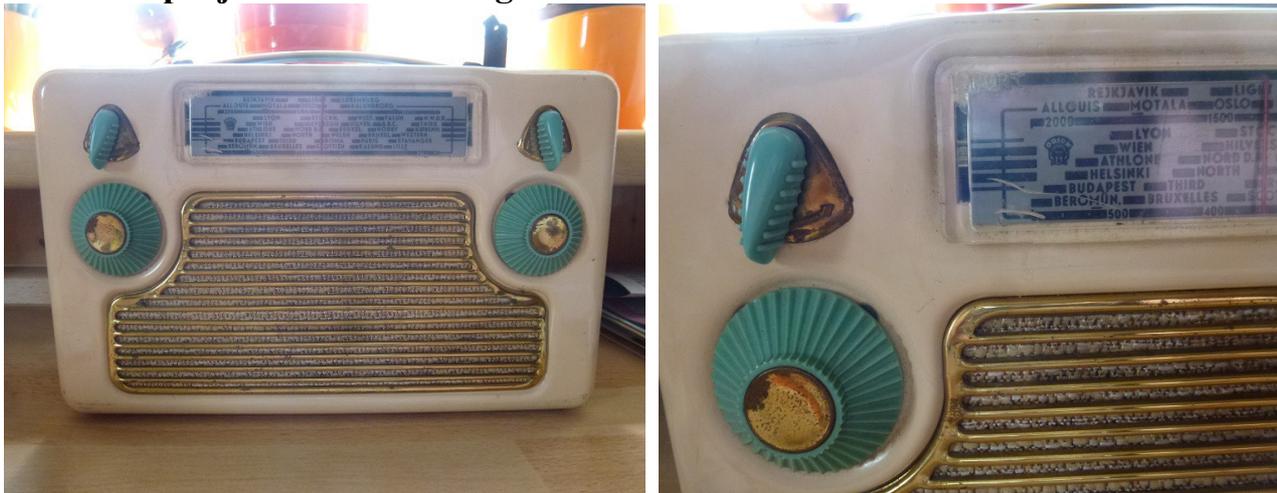
Weil das Gerät eine Ferritantenne mit zwei Wicklungen hat, vermute ich, dass es sich um einen LW / MW Empfänger handelt.

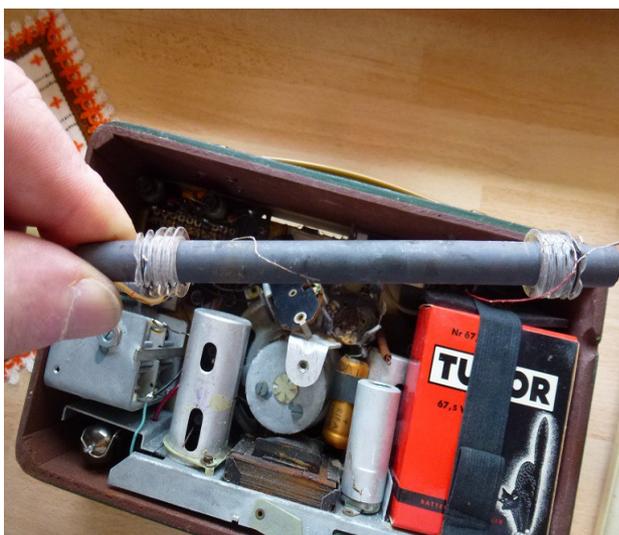
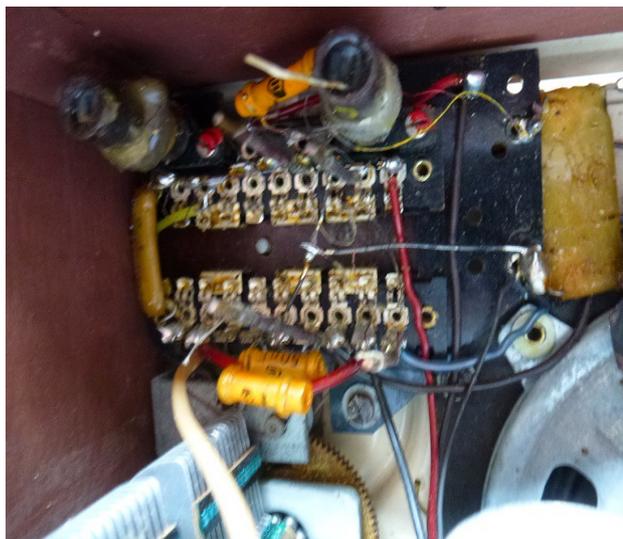
Untersucht habe ich noch nichts, viele Einzelteile liegen lose im Gerät, aber auf den ersten Blick scheint ziemlich alles noch vorhanden zu sein, wenn auch im desolaten Zustand:

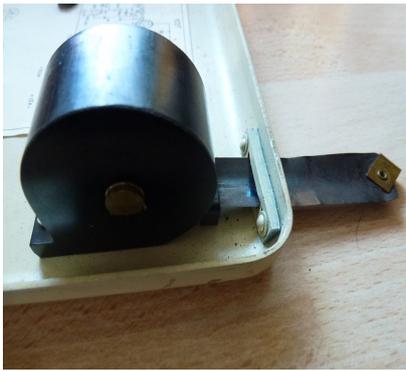
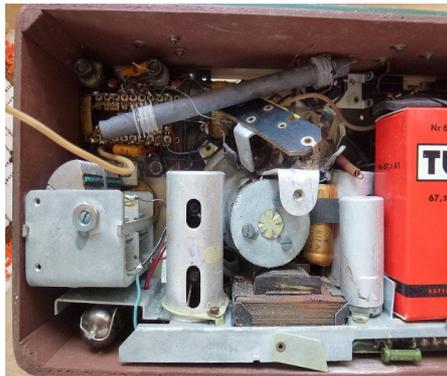
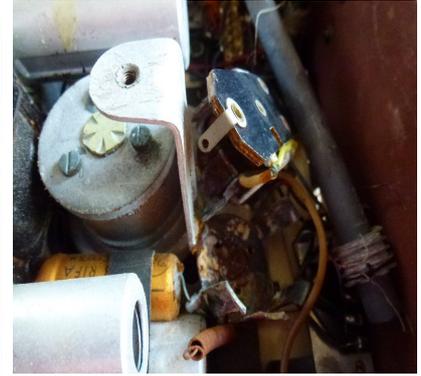
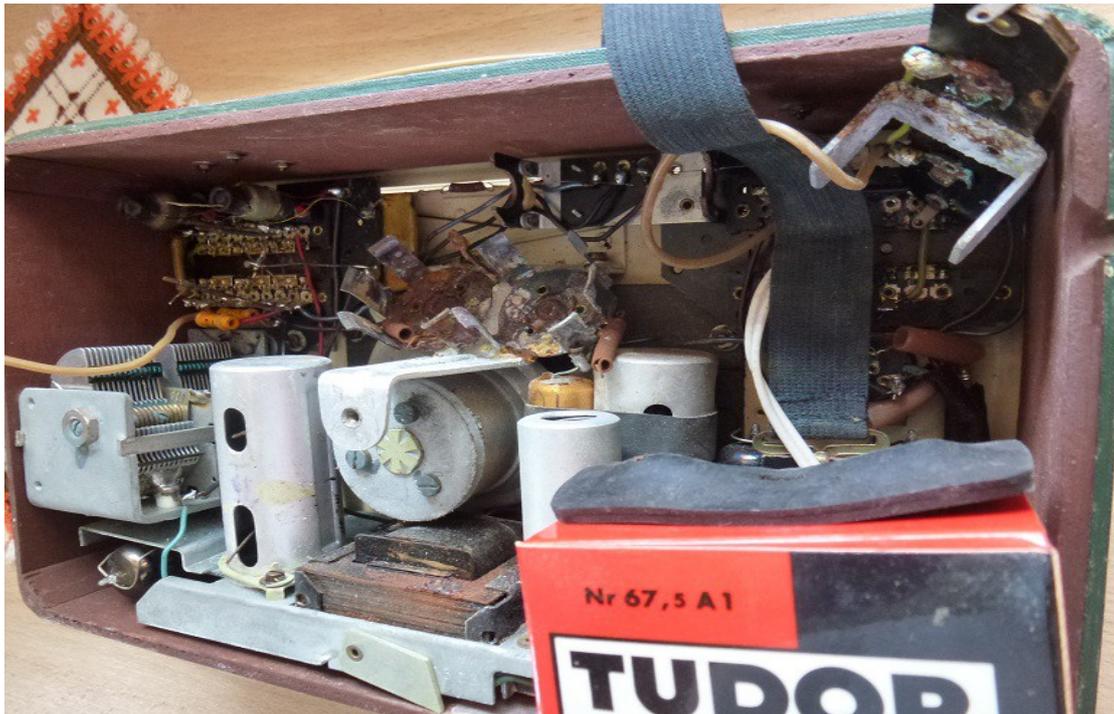
Bemerkenswert erscheint mir die zusätzliche Antenne welche wie ein Rollbandmaß an der Geräterückwand angebracht ist. So etwas hatte ich noch nie gesehen!

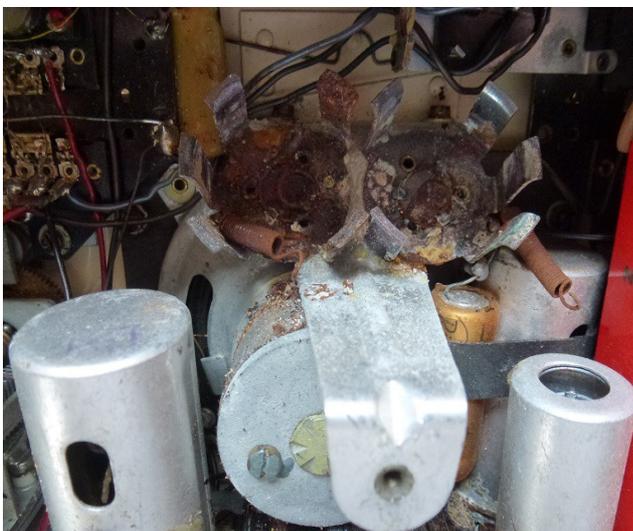
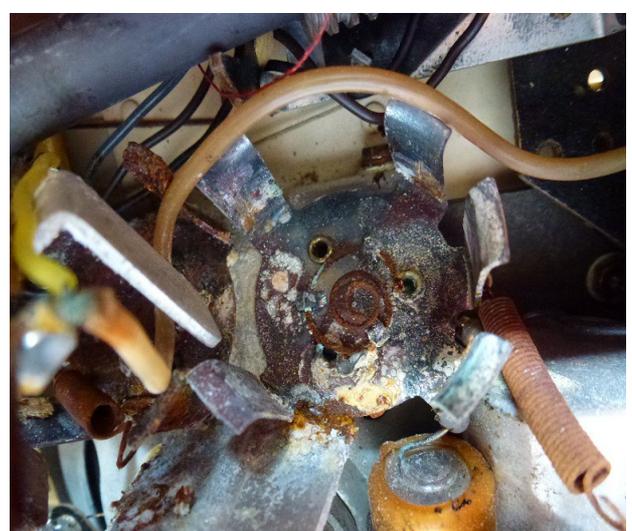
Bemerkenswert unversehrt ist der Zustand der Anodenbatterie, es handelt sich wohl um ein dänisches Fabrikat, wie die Aufschrift „Batterie mit 9 Leben“ verrät! Mit dickem Fragezeichen versehe ich allerdings die total zerfressenen Teile, im Gerät. Ich kann nur vermuten, dass es sich um die Halterungen für 2 Stück 1,5V Batterien für die Röhrenheizung handelt. Das ist alles „lose“ und verrostet:
